Análisis de las barreras espaciales y el Peatón frente al uso del andén en la Carrera Quinta entre Calle 60 y 49 de Ibagué durante el año 2017

Jalber Johats Bermúdez Martin- Estudiante de Arquitectura IX Semestre

Universidad del Tolima – Facultad de Tecnologías – Arquitectura

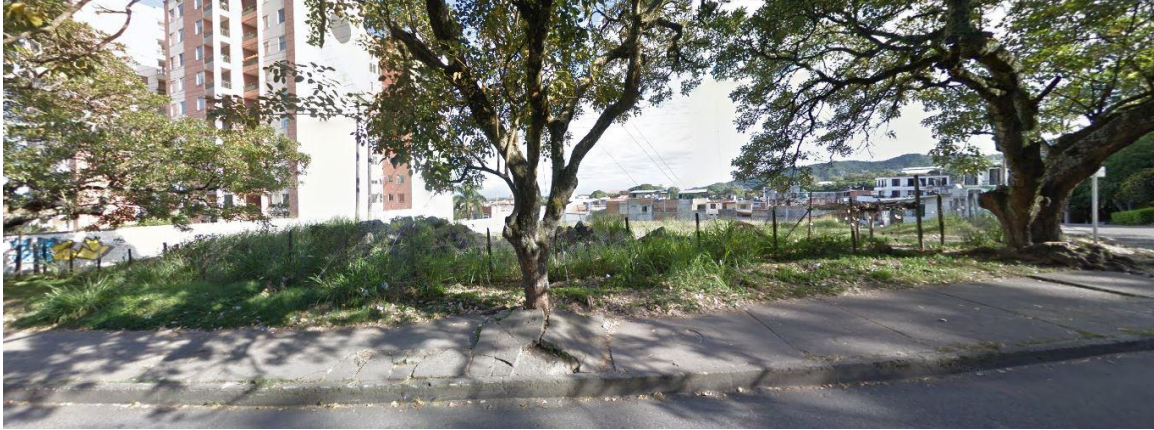
Diversos niveles en el perfil vial: La fitotectura que se encuentra en la franja de zona verde, del carril bajando no es la adecuada. Debido a que las raíces ocasionan grietas en el andén, generando diversos niveles en el perfil.

Fig.3 Raíces del árbol generando diversos niveles en el andén, Tomado de Google Maps (2016)

- Debido al deterioro del andén, algunos de los peatones, optan por transitar por la vía, amenazando tanto su seguridad vial, además de ser posibles causantes de accidentes por interrumpir el perfil vial. Esto se debe a que los árboles que hay en el perfil vial, tienen raíces invasivas. La solución es seleccionar especies que no tengan esta problemática de las raíces invasivas, para no deteriorar el andén. De esta manera, habrá una inclusión debido a la fácil accesibilidad del peatón.

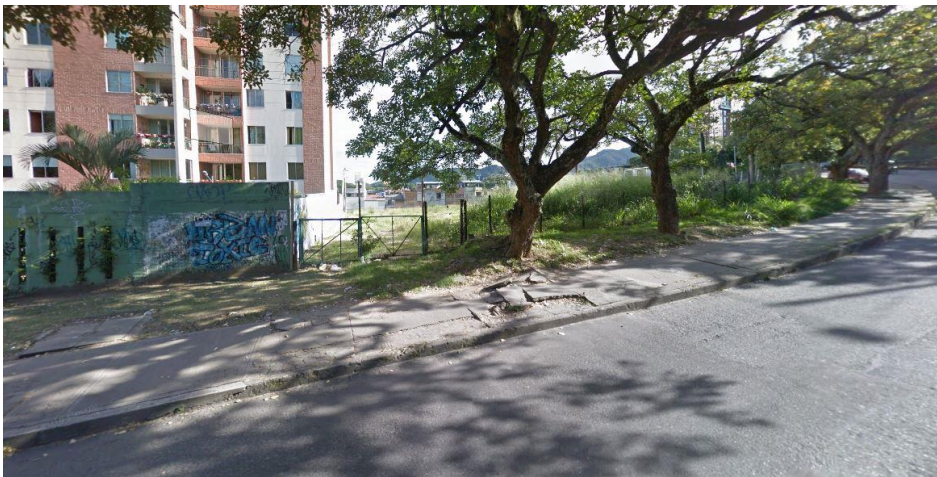
Fig. 4 Deterioro de franja de circulación peatonal. Tomado de Google Maps (2016)

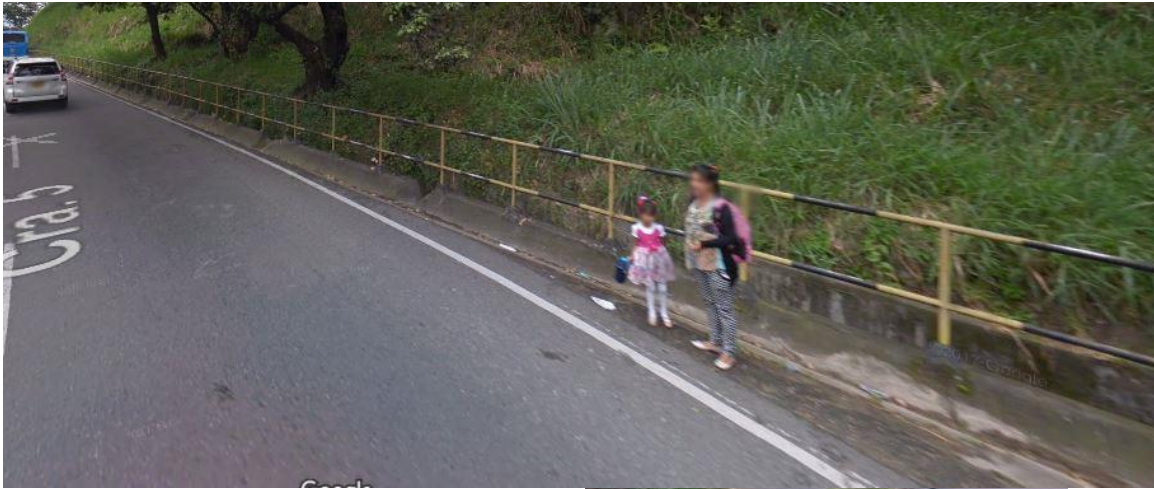
Falta de Infraestructura Peonatal: no hay franjas de seguridad para el peatón. Tan solo se encuentra la Franja de circulación peatonal y una franja de zona verde. No existen franjas de Paisajismo y Espacio público. Además hay una sección del tramo que no cuenta con andén.

Fig. 5 Falta de infraestructura peatonal. Tomado de Google Maps (2016)

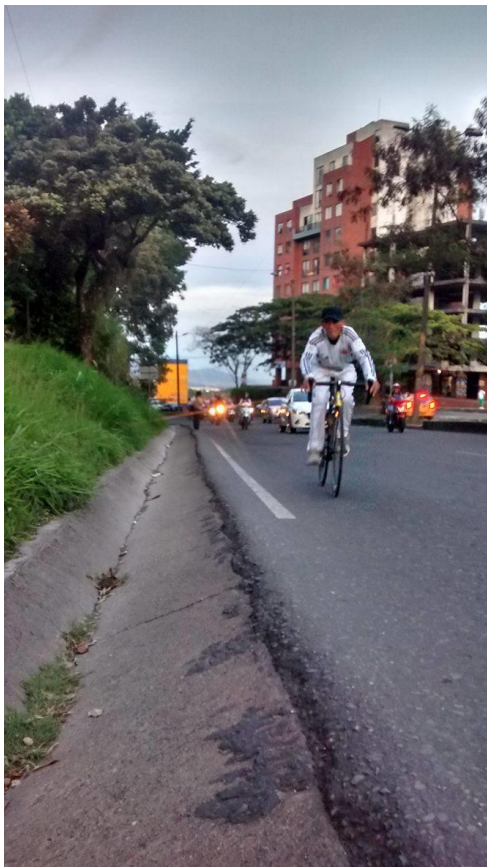
Fig. 6 Ausencia de infraestructura peatonal. Propiedad del autor (2017)

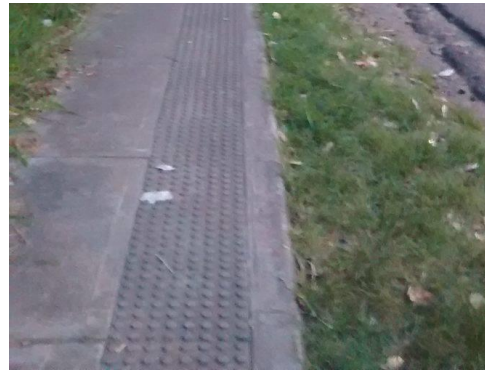
Fig. 7 Tramo incompleto del andén, carril subiendo. Propiedad del autor (2017)

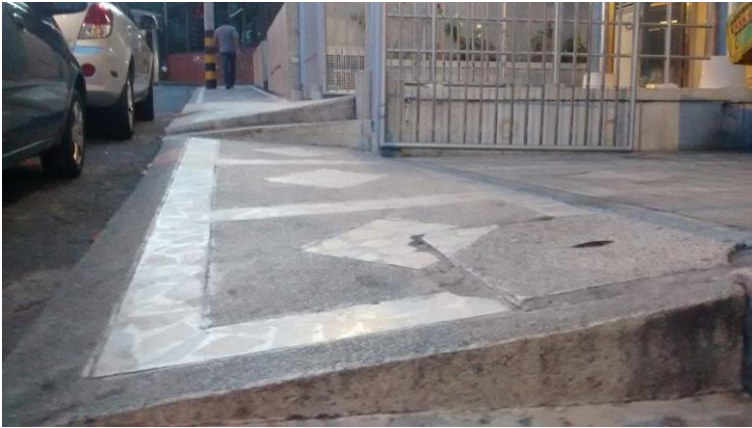
Falta de continuidad en los Andenes: La circulación peatonal debe primar por sobre los accesos vehiculares a los predios, de esta manera el peatón se sentirá cómodo y seguro en el momento de hacer uso del andén.

Fig. 8 Falta de continuidad en el andén. Propiedad del autor (2017)

acostumbrado a esto. En este caso, el andén está supeditado a los niveles de rampa para el acceso vehicular o el acceso comercial. Esto debe corregirse pues el recorrido peatonal debe primar sobre el acceso vehicular a los predios, esto genera comodidad cuando el peatón transita por este complejo vial.
