PROPUESTA DE INTERVENCIÓN Y RESTAURACIÓN DE LA IGLESIA SAN ANTONIO DE PADUA EN EL MUNICIPIO DE COGUA (CUNDINAMARCA), COLOMBIA.

Mario Fernando Cifuentes Segovia¹
mfcifuentess@ut.edu.co

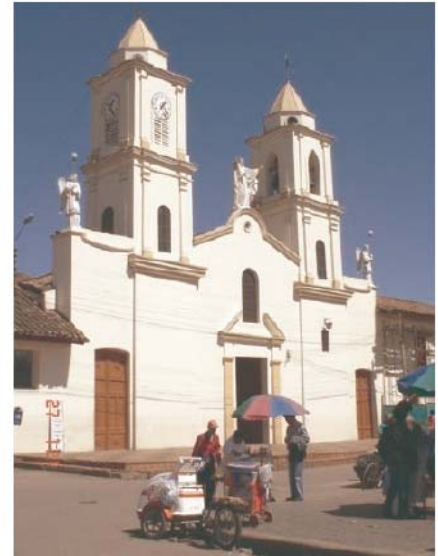
1. Iglesia estado actual.

Se aprecian pequeñas adecuaciones y cambios en el cielorraso y el coro, correspondientes a los años de 1906 y 1930. Tan solo la historia habla de una segunda torre construida en 1944 convirtiéndose en la torre del reloj de la nave lateral izquierda, completando el frontis de la iglesia tal como se admira hoy (Imagen 1), donde se hace necesario tomar decisiones para intervenir la edificación de manera pertinente y respetuosa.

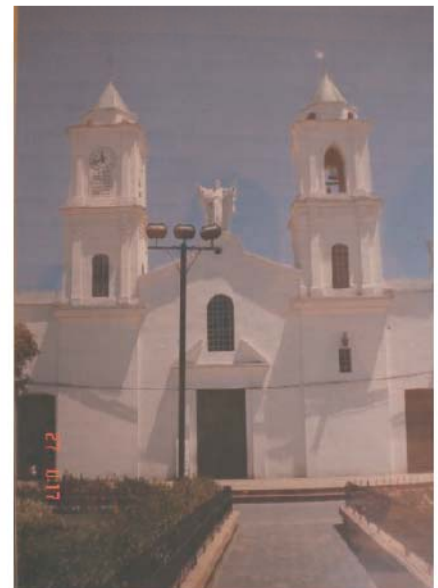
3. Propuesta intervención y restauración.

En contraste, la torre del reloj se elevó en tiempos posteriores, con ladrillo bloque y estructura de hormigón. En ella, la importancia reside en su adaptabilidad a los sistemas constructivos anteriores y a la referencia urbana, establecida a través de encuestas con los pobladores. Se decide su conservación como elemento de memoria colectiva y, junto a la otra torre, se propone un reforzamiento estructural de tipo metálico. Para mejorar las características arquitectónicas de las empinadas atalayas, se propone la liberación y adecuación de la fachada, además de la recuperación del atrio en su lenguaje original (imagen 3).

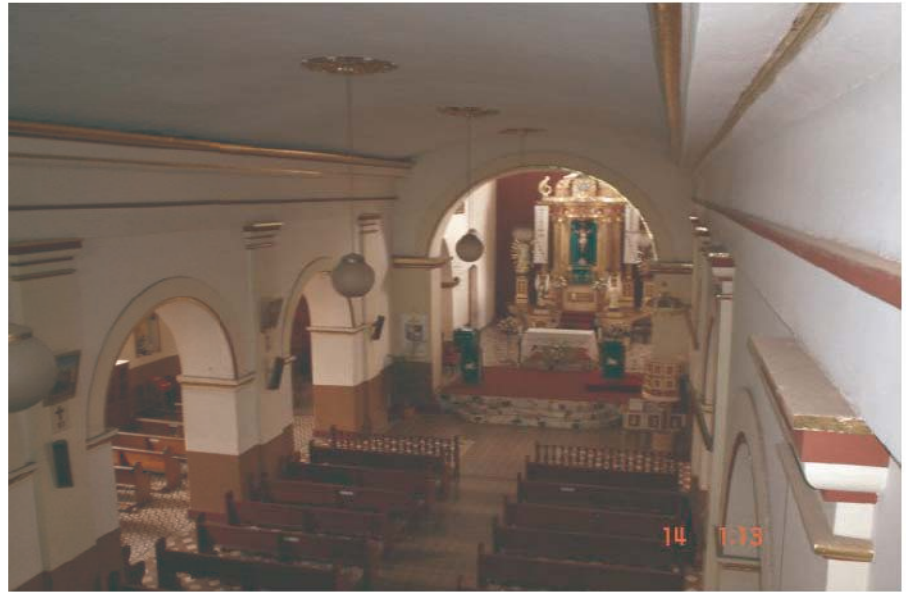
4. Propuesta: sala de conciertos, museo y culto

en la capacidad portante de algunas piezas, para resolver la estabilidad total de su estructura. Respecto a los recintos del interior de la iglesia, se propone adecuar en los espacios destinados a la oración y meditación,

la opción de una sala de conciertos y un museo en un mismo lugar, con el fin de presentar al feligrés distintas actividades culturales y proyectarlo como un sitio de turismo religioso (imagen 4).
